## 최근 5년간(2019~2023) 12월 중 해양사고 현황

## 1. 어선 A호 선원사상사건 로프 등 신체가격

## 2. 어선 B호 선원실종사건 해상추락

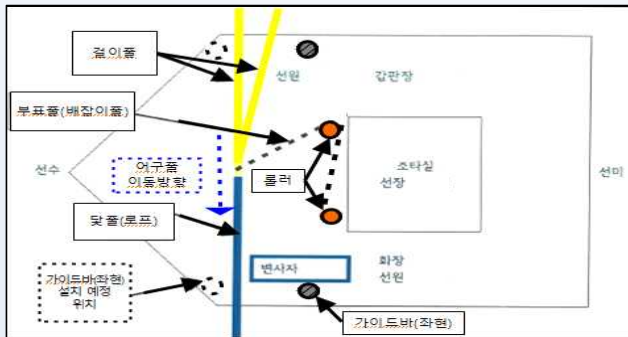
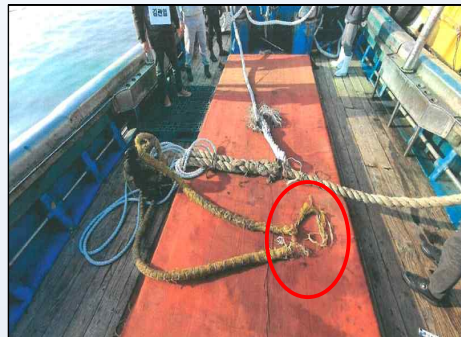
<p>&lt; 사고당시 양망작업 인원배치 및 상황도 &gt;</p> <p>&lt; 걸이줄 절단부 모습 &gt;</p>

사건개요	선박	A호: 어선, 9.77톤, 길이 14.2미터, 디젤기관 352kw 1기
	일시	2021. 12. 6. 14:51경
	장소	인천광역시 옹진군 연평면 소연평도 남서쪽 24.5해리 해상
	피해 상황	닷자망 어구를 양망하던 중 끊어진 걸이줄(와이어 재질)에 선원 2명이 맞아 1명이 사망하고 1명이 부상
	날씨	흐린 날씨(시정 약 3해리), 북서풍 초속 4~6미터, 파고 약 0.5미터
원인	이 선원사망사건은 A호 선장이 어구 점검·정비를 소홀히 한 상태에서 닛 자망 양망 중 작업감독을 소홀히 하여 선원들이 끊어진 어구줄에 맞아 발생한 것이나 선원들의 부주의도 일부 원인이 됨	
교훈	<ul style="list-style-type: none"> <li>○ 자망어업 어선 선장은 승선 시 선박에서 사용하는 어구에 대한 사용기간, 교체·정비 이력 등을 확인하고 이를 바탕으로 어구 상태를 점검하여 조업해야 한다.</li> <li>○ 자망어업 어선 선장은 선박에서 사용하는 어구에 대한 사용기간, 교체·정비 이력 등이 확인되지 않을 경우 최대한 빠른 시기에 해당 어구에 대한 상태를 확인하고 필요시 정비·교체 후 사용하여야 한다.</li> <li>○ 자망어업 어선 선장은 조업 중 선원들이 장력이 미치는 어구줄의 위험반경 안으로 들어가지 않고 작업하도록 지휘·감독하여야 한다.</li> </ul>	
관련 사진

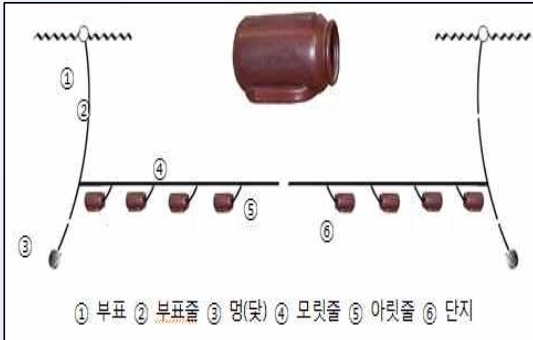
<p>① 부표 ② 부표줄 ③ 명(넷) ④ 모릿줄 ⑤ 아릿줄 ⑥ 단지</p> <p>&lt;문어단지 어구 구성&gt;</p> </div> <div style="text-align: center;">

사 건 개 요	선박	B호: 어선, 9.77톤, 길이 16.10미터, 디젤기관 405kw 1기
	일시	2020. 12. 4. 12:22경
	장소	전라남도 완도군 완도항통항분리A호 등부표로부터 178도 방향, 거리 4마일 해상
	피해 상황	피해선원이 투승작업 중 모릿줄에 발목이 감겨 해상으로 추락하여 실종됨
	날씨	맑은 날씨(시정 약 3마일), 북서풍이 초속 6~8미터, 파고 약 0.5미터
	원인	<ul style="list-style-type: none"> <li>이 사건은 선원이 어구줄이 엉키도록 문어단지를 부적절하게 모릿줄 위에 쌓아둠으로써, 투승작업 중 무너진 문어단지에 선원이 맞은 후 넘어지며 모릿줄에 발목이 감기면서 해상으로 추락하여 발생한 것이나, 선장이 선내 작업안전 관리·감독을 소홀히 한 것도 일부 원인이 됨</li> </ul>
	교훈	<ul style="list-style-type: none"> <li>문어단지어업 어선 선원은 투승작업 중 갑판에 쌓아둔 문어단지가 한꺼번에 해상으로 나가지 않도록 문어단지를 갑판에 쌓을 때 문어단지 아래에 깔리는 모릿줄이 서로 엉키지 않도록 특별히 주의하여 모릿줄을 가지런히 정리하여야 한다.</li> <li>문어단지어업 어선 선장은 선박이 항해 중 문어단지를 빠른 속도로 해상으로 내어주며 작업하는 문어단지 조업 특성상 발생하는 모릿줄 엉킴에 의한 사고 등과 같은 위험요소 및 주의사항을 선원에게 작업 전 교육하여야 한다.</li> </ul>
	관련 사진	<div style="display: flex; justify-content: space-around; align-items: flex-end;"> <div style="text-align: center;">
