최근 5년간(2019~2023) 1월 중 해양사고 현황

1. 어선 A호 화재사건 전기설비 점검·정비 소홀

2. 유선 B호 화재사건 전열기기 취급 부주의

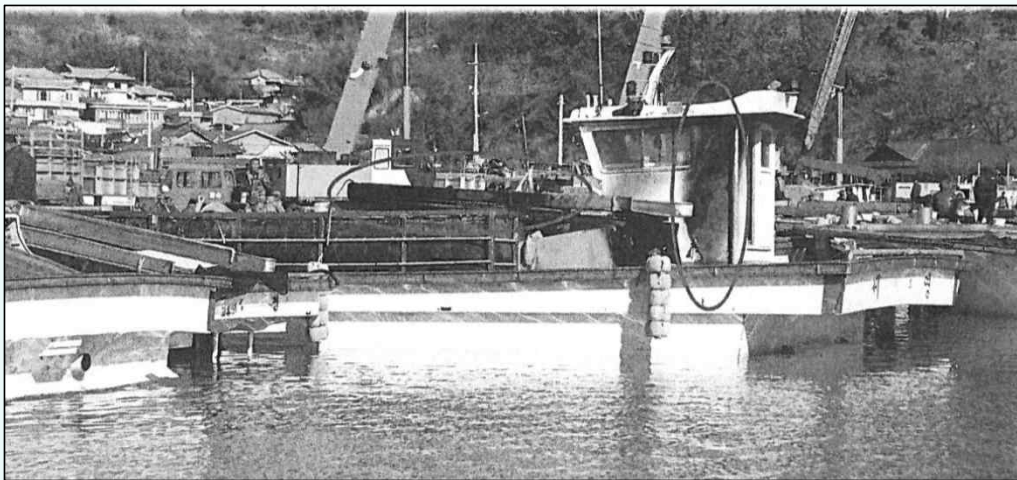
A호 화재진압 후 사진

사 건 개 요	선박	A호: 유선, 16톤, 길이 18.27미터, 디젤기관 365kw 2기
	일시	2019. 1. 26. 06:30경
	장소	전남 고흥군 도화면 발포항 내 부두
	피해 상황	기관실이 전소되고 조타실 및 김 운반용 철재기구 등이 일부 손상
	날씨	맑은 날씨(시정 약 3해리), 북서풍 초속 6~8미터, 파고 약 0.5미터
원인	이 사건은 선장의 전기설비에 대한 점검·정비 소홀로 기관실에 설치된 주기관 시동용 전선이 고온의 열과 선체 진동에 의한 철 구조물과의 지속적인 접촉으로 단락되어 발생한 것	
교훈	<ul style="list-style-type: none"> ○ 기관실에 설치된 전기설비는 고온의 열, 진동 및 염분 유입 등으로 노후·손상이 빠르게 진행되므로 주기적인 점검과 정기적인 절연저항 측정을 통해 절연상태 등을 확인하고 정비하여야 한다. ○ 어선 선장은 출항 전 기관실 점검을 통해 기관실 누수, 누유 및 전기설비에 대한 이상 유무를 확인하여야 하며 입항 후에도 기관실을 확인하여 안전상태를 확인하고 하선하여야 한다. 	
관련 사진

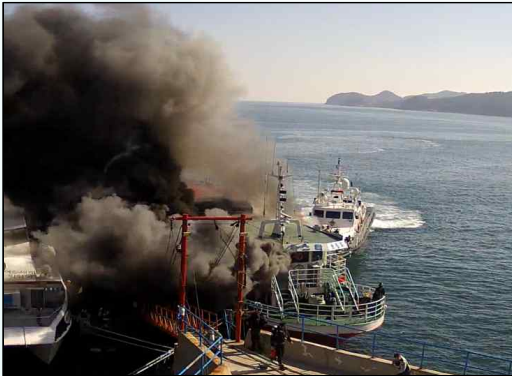
사건개요	선박	B호: 유선, 158톤, 길이 31.98미터, 디젤기관 264kw 2기
	일시 장소	2017. 1. 26. 13:04경 전라남도 여수시 수정동 오동도 유람선 선착장 해상
	피해 상황	선장이 얼굴 및 상부 전신에 2도 화상을 입었고, 뉴스타호 2층 객실이 심하게 소훼
	날씨	맑은 날씨, 시정 양호, 남서풍 초속 4~6미터, 파고 약 0.5미터
원인	이 사건은 B호가 ○○도 유람선선착장 잔교에 계류 중, 객실 난방을 위해 켜 놓은 전열기기로 인해 전기 배선이 과열·단락되면서 발생한 열과 불꽃이 주위의 가연성물질에 옮겨 붙어 발생한 것	
교훈	<ul style="list-style-type: none"> ○ 선내에서 전열기기의 사용은 제한되어야 하며 장시간 사용을 금지하여야 한다. ○ 선박의 전기 배선은 노후 및 열화로 피복이 경화 또는 손상되어 절연 상태가 불량하게 되므로 정기적인 육안검사 및 절연저항 측정을 통해 절연상태를 확인하고 정비하여야 한다 ○ 화재를 조기에 발견할 수 있도록 선내 순찰을 강화하고, 실질적인 비상 대응훈련을 주기적으로 실시하여야 한다. ○ 선박에서 화재가 발생하여 초기진화가 안 될 경우 가능한 빨리 119 소방대 등 관계기관에 도움을 요청하여야 한다. 	
관련 사진	<div style="display: flex; justify-content: space-around; align-items: flex-end;"> <div style="text-align: center;">

<p>화재 당시 B호</p> </div> <div style="text-align: center;">

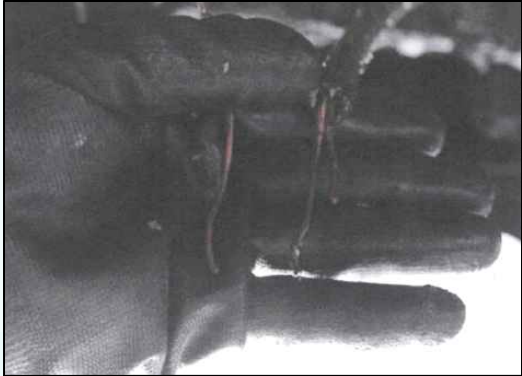
<p>전열기구가 연결되었던 콘센트 전선</p> </div> </div>
