최근 5년간(2020~2024) 5월 중 해양사고 현황

주요 사고 사례

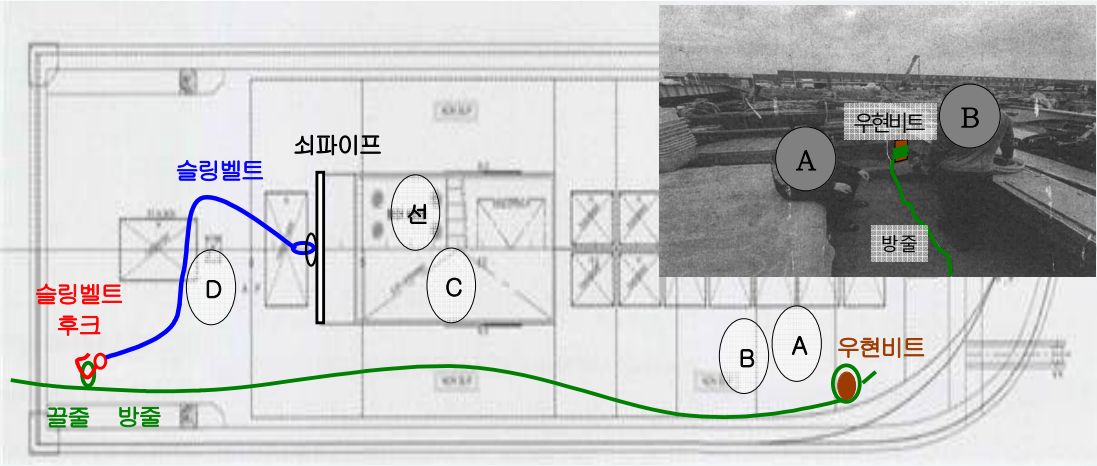
<p>[은성호 끌줄 연결방법 및 사고상황 재현]</p>

사 건 개 요	선박	A호 : 어선, 7.93톤, 길이 12.90미터, 디젤기관 420킬로와트 1기
	일시 장소	2021. 5. 31. 09:00경 전라북도 군산시 어청도 남서쪽 약 24해리 해상
	피해 상황	선원 K 사망, 선원 L 중상
	날씨	맑은 날씨, 시정 좋음, 북서풍 초속 6~8미터, 파고 약 1.0미터
원인	A호가 예망 중 주기관을 정지하였다가 다시 작동하는 과정에서, 선장이 끌줄 연결상태 확인을 소홀히 하고 위험한 장소에 있는 선원들을 안전한 장소로 이동하도록 조치하지 아니한 채 주기관을 사용하자 끌줄 장력을 견디지 못한 목재비트가 뽑히며 인근 선원들을 가격하면서 발생	
교훈	<ul style="list-style-type: none"> ○ 선장은 어구 예망 도중 부득이하게 주기관을 정지하여 예망 장력에 변화가 생긴 경우 주기관을 다시 사용하기에 앞서 끌줄 등 어구줄의 연결상태를 면밀히 확인하여야 하고, 예망을 재개할 때는 장력의 변화가 급격히 발생하지 않도록 서서히 주기관을 사용하여야 한다. ○ 선장은 예망을 하기 전에 선원들이 안전한 장소에 있는지 여부를 확인하여야 하고, 선원은 예망 중 특별한 이유가 없는 한 장력이 걸리는 어구줄이나 예망 설비가 있는 장소로 부터 안전거리를 확보하여야 한다. 	
관련 사진

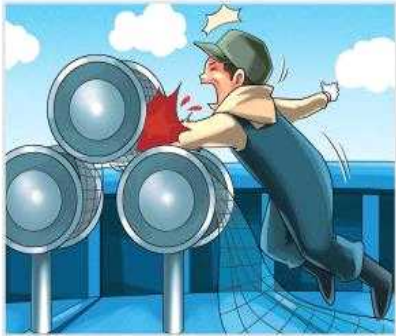
사건개요	선박	B호: 어선, 89톤, 길이 31.47미터, 디젤기관 529킬로와트 1기
	일시 장소	2021. 5. 1. 12:00경 경상북도 울릉군 독도 동방 약 155해리 해상
	피해 상황	외국인 선원 M 사망
	날씨	맑은 날씨, 북동풍 초속 2~3미터, 파고 0.5미터
원인	이 선원사망사건은 통발 양승 중 선원의 부주의로 회전하는 양승기 롤러와 원줄 사이에 왼손이 끼면서 순식간에 왼쪽 팔이 양승기 롤러에 감김으로써 회전하는 양승기 롤러와 함께 몸이 수차례 회전하면서 머리가 주변의 철제 구조물에 부딪쳐 발생한 것이나, 선장이 선내 작업에 대한 안전관리를 소홀히 한 것도 일부 원인이 된다.	
교훈	<ul style="list-style-type: none"> ○ 선장은 선원이 작업 중 안전수칙을 준수하고 안전한 작업환경이 유지 되도록 선내 작업에 대한 안전 관리.감독을 철저히 하여야 한다. ○ 선장은 양승기 롤러를 처음 조작하는 선원에게 '어선원 선상조업 필수 안전수칙'을 참고하여 취급방법, 주의사항 등을 교육하고, 친숙화 과정을 충분히 거친 후 조업에 임하도록 하여야 한다. ○ 양승기 롤러 등 회전체를 조작하는 선원은 장갑, 작업복 등이 회전체에 끼일 수 있으므로 몸에서 30cm 이상의 안전거리를 유지하고 작업하여야 한다. ○ 선원은 양승기 롤러 등 회전체에 어떤 문제가 발생하면 이를 정지시킨 후 점검하여야 한다. 	
관련 사진

<p style="text-align: center;">양망 중 롤러에 손이 빨려 들어가 절단</p> <p>☀ 사고사례 울산 동구 주전해안 동쪽 앞바다에서 조업을 하던 8어선 선원이 롤러를 작동시키던 중 그물과 함께 손이 빨려 들어가 손가락 절단</p> <p>👉 안전수칙</p> <ul style="list-style-type: none"> • 닻 투하시 롤러에 로프를 최소 4회 이상 감은 후 투하 • 롤러 사용시 끼임 위험성이 높은 목장갑 사용을 금하고 롤러에서 30cm 이상의 거리를 두고 로프 잡음 • 양망 중 그물이 롤러에 걸릴 위험요소 발견 즉시 작업을 중단하고 주변 정리 후 재작업 실시 • 양망 중 그물코 사이에 손가락이 끼이지 않도록 각별히 주의 <p style="text-align: center;">[어선원 선상조업 필수 안전수칙에서 발췌]</p>
