최근 5년간(2020~2024) 6월 중 해양사고 현황

□ [현황] 최근 5년간 6월의 해양사고는 평균 249건 발생(월평균 251건)

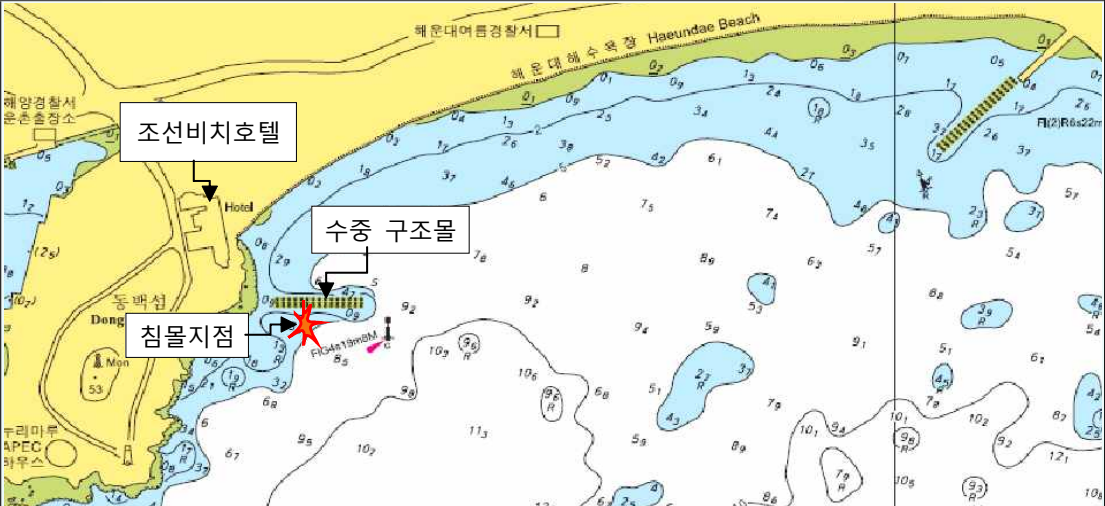
사건 개요	선박	A호: 모터보트, 9.5톤, 길이 11.00미터, 디젤기관 325킬로와트 2기
	일시	2018. 10. 23. 14:15경
	장소	부산광역시 동백섬 해상구조물(인어상) 전면 150미터 해상
	피해 상황	선체 파공 및 침몰
날씨	날씨	맑은 날씨, 시정 3마일, 북동풍 초속 4~6미터, 파고 0.5~1.0미터
	원인	이 침몰사건은 A호가 해역정보 확인을 소홀히 하여 해운대해수욕장의 모래유출 방지용으로 설치된 수중 구조물의 위로 항로를 설정하여 항해를 함으로써 수중 구조물에 선체가 접촉되면서 심하게 파손되어 발생한 것이다.
	교훈	<ul style="list-style-type: none"> ○ 선장은 운항지역에 대한 해도 등 제반 정보를 정확히 파악하여 안전한 항로를 설정하여 항해하여야 한다. ○ 수상레저기구 활동구역에 있는 수중 구조물 등 육안으로 쉽게 식별되지 않는 항해 장애물에 대해서는 항해 지식이 다소 부족한 운항자라도 쉽게 이를 인지할 수 있도록 추가적인 안전표시를 할 필요가 있다. ○ 섬 또는 연안 가까이 항해할 때에는 수중 암초, 저수심대 등이 많이 존재하므로 가급적 저속으로 운항하여야 한다.
	관련 사진

<p>[A호 침몰지점, 수중 구조물 및 등부표 위치]</p>

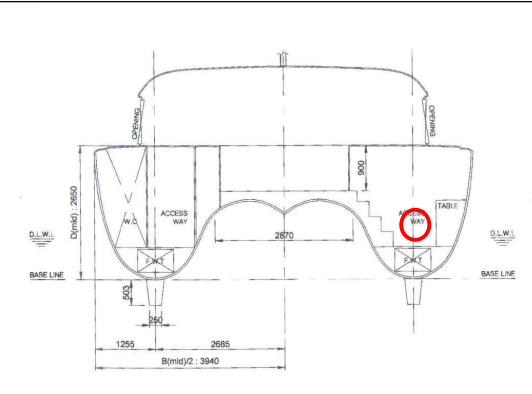
사건개요	선박	B호 : 수중레저기구, 19톤, 13.96미터, 디젤기관 36킬로와트 2기
	일시	2021. 8. 11. 16:30경
	장소	제주도 서귀포시 범섬 북단으로부터 030도 방향, 0.5마일 해상
	피해상황	B호 우측 현창 수리
원인	날씨	흐린 날씨, 시정 약 3마일, 북풍 초속 6~9미터, 파고 약 2.0미터
	원인	이 전복사건은 수중레저기구인 쌍동선 B호 수중레저사업자가 안전점검을 소홀히 하고, 선장이 출항 전 점검 및 비상설비 보관 장소 숙지를 소홀히 함으로써 수중레저활동자를 태우고 항해 중이던 이 선박이 노후 및 부분 손상 등으로 강도가 약해져 있던 선체 외판의 현창 유리가 파도 또는 강한 충격을 동반하지 않은 해상 부유물과 부딪쳐 탈락하며 우측 동체 내부로 해수가 유입된 후 복원력을 상실하여 발생한 것
교훈	교훈	<ul style="list-style-type: none"> ○ 선장은 출항 전 선박의 상태를 점검하고 문제가 있는 경우 필요한 조치를 하여 선박이 안전한 상태로 출항하도록 하여야 하며, 비상설비의 작동법과 비치 장소를 명확하게 숙지하여 필요시 즉각적인 비상대응을 할 수 있도록 하여야 한다. ○ 수중레저사업자는 안전한 수중레저활동을 위해 승선정원을 준수하고, 수중레저기구, 수중레저장비, 수중레저시설 등의 안전점검을 철저히 하여야 한다. ○ 선장은 출항 전 선체의 개구부, 현창 등의 폐쇄 장치가 정상적으로 기능하는지 반드시 확인하여야 한다.
관련 사진	관련 사진	<div>

<p>[중양횡단면도] (붉은색 표시가 사고현장 위치)</p> </div> <div>

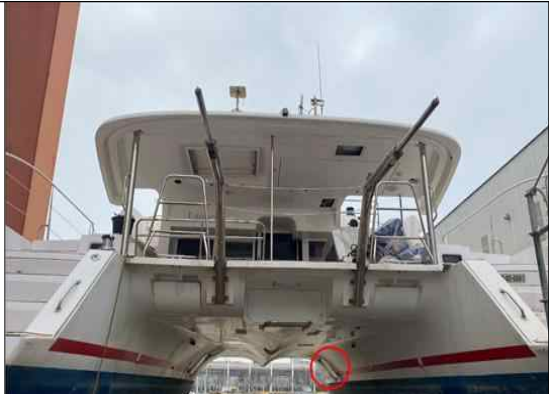
<p>[사고 현장 모습] (사고 후 수리한 사진)</p> </div>
