최근 5년간('21~'25) 4월 해양사고 현황

최근 5년간 월별 해양사고 현황('21~'25년 중 월별 누계)

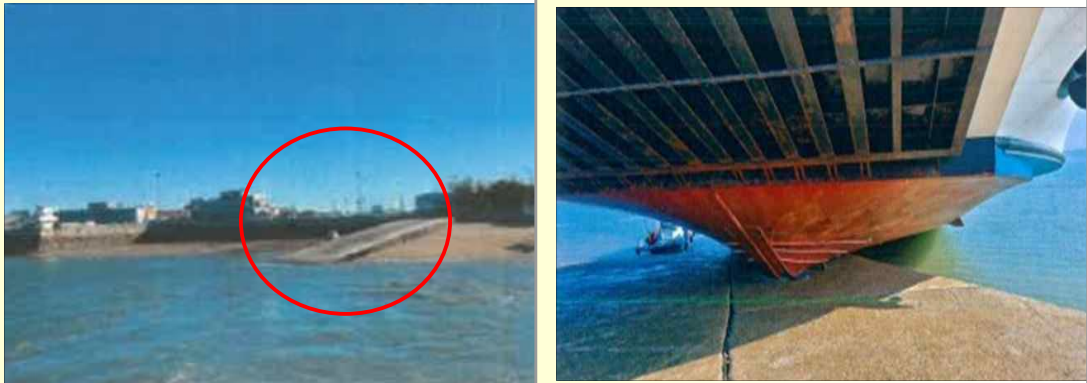
사건 개요	선박	A호: 여객선, 642톤, 길이 61.27미터
	일시 장소	2023년 4월 19일 07시 25분경 인천광역시 중구 운서동 삼목선착장
	피해 상황	A호가 썰물 때 삼목선착장에 접안 상태로 승객 승선 및 차량 상차 중 선수 선저부가 선착장에 얹힘. 선박은 사고 당일 13:34경 밀물 때 자력으로 부양하였고, 선체 및 선착장에 손상 발생하지 않음.
	날씨	북동풍 초속 2~8미터, 파고 0.5~1미터, 시정 약 100미터, 안개
원인	<p>이 전복사고는 영광호 선장이 무거운 어구를 선미에 매달고 조업하는 영광호의 조업 특성에서 기인하는 전복의 위험을 간과하고 어구가 선미에 고정되지 않아 우현으로 이동하는 상태에서 선박을 무리하게 전속으로 전진시켜 우현 경사를 가중하고, 선체가 기운 상태에서 어구의 고정줄을 절단하여 어구가 우측으로 급격하게 이동하며 증가된 경사우력으로 인하여 발생</p>	
교훈	<ul style="list-style-type: none"> ○ 선장은 경사식 선착장에 선수 램프를 내려 접안하는 경우 선체가 접안시설에 얹히지 않도록 조석과 조류 영향을 고려하여 선박의 접안 상태를 면밀히 살피며 조선하여야 한다. ○ 선장은 안개 등 기상 여건이 나쁜 상태에서 경사식 선착장에 선수 램프를 내려 접안하는 경우 갑판에서 작업하는 선원들과 선박의 접안 상태 변화에 대하여 긴밀히 소통하여야 한다. 	
관련 사진

삼목선착장 모습(左) 및 선저부가 얹힌 모습(右)
