## 9월 해양사고 현황(2015~2019)

## 최근 5년간 월별 해양사고 현황(2015~2019)

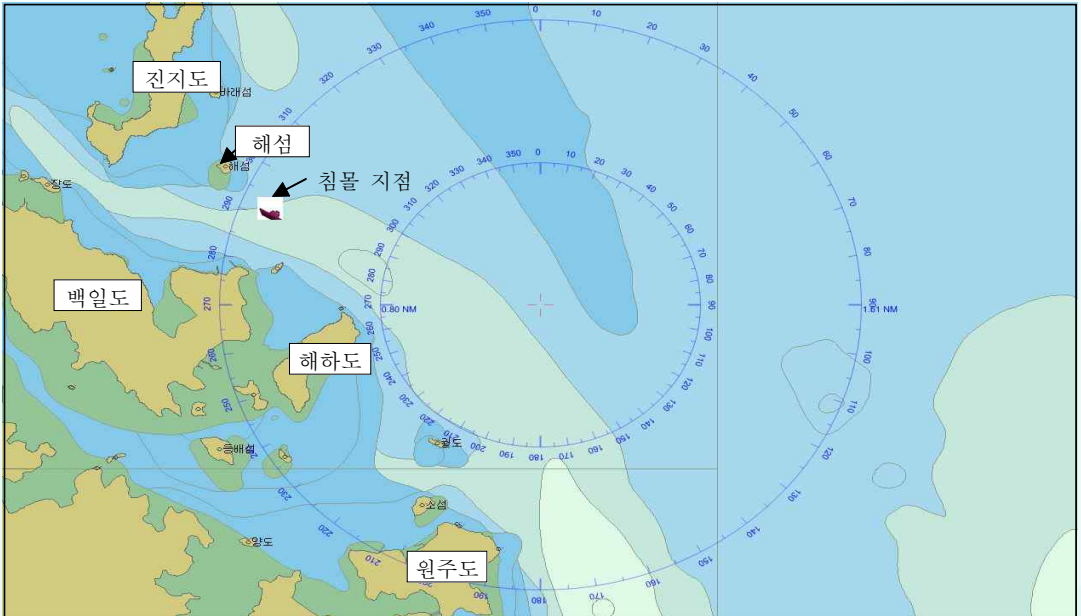
사건명		어선 A호 침몰사건
사건 개요	선박	A호: 어선, 0.43톤, 길이 5.20미터, 목선, 디젤기관 1기
	일시	2015. 9. 6. 15:40경
	장소	전남 고흥군 해섬으로부터 약 135도 방향, 약 0.32마일 해상
	피해	A호 선원 1명 사망
	상황	해상에서 낚시 중이던 A호가 기상이 악화됨에 따라 회항을 시작하였으나 이후 높은 파도로 A호가 침수되어 침몰함
날씨		흐린 날씨, 북서풍 초속 10~12m
원인		<ul style="list-style-type: none"> <li>소형 어선이 기상악화에 대한 대비를 소홀히 한 상태에서 무리하게 먼 해역으로 항해하다, 높은 파도로 인하여 다량의 해수가 선내로 유입되어 사고 발생</li> </ul>
교훈		<ul style="list-style-type: none"> <li>소형어선의 경우 무리하게 먼 해역으로 항해를 하여서는 안 되고 안전한 장소에서 조업을 하여야 함</li> <li>어선은 출항 전에 조업기간 동안의 기상상태를 미리 확인하여, 기상악화에 대한 대비를 철저히 하여 선박의 감항성(堪航性)을 확보하여야 함</li> </ul>
A호 침몰위치
