9월 해양사고 현황(2016~2020)

1. 석유제품운반선 A호 침몰사건

2. 통선 B호 침몰사건

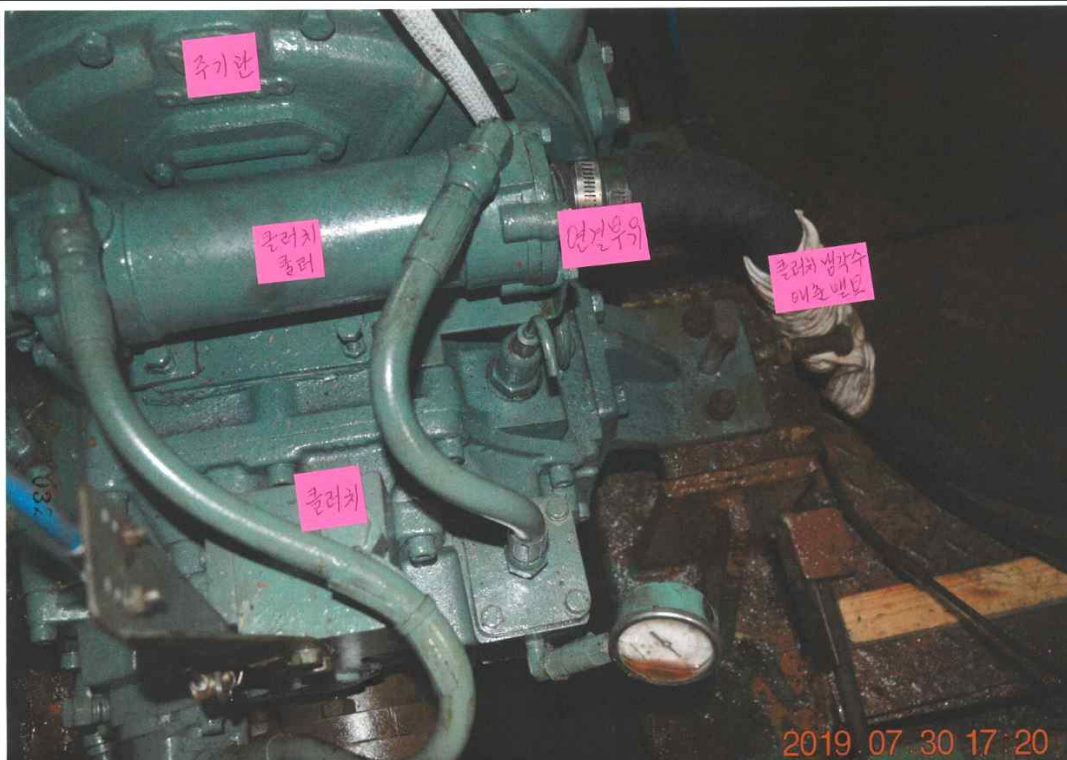
사건 개요	선박	B호: 기타선(통선), 7.40톤, 길이 9.70미터, 강화플라스틱 재질, 디젤기관 1기
	일시 장소	2019. 6. 10. 12:24경 부산광역시 사하구 다대포 소재 물운대 남방 0.3마일 해상
	피해	B호 침몰
	상황	계류지를 향해 항해하던 통선 B호의 기관실 내 클러치 쿨러와 냉각수 배출 호스가 분리되면서 기관실에 해수가 고이게 되었고 이후 선장이 이를 발견하고 즉시 배수펌프를 작동시켜 배수작업을 시작하였지만 침수가 계속되어 결국 좌현으로 전복된 후 침몰됨
	날씨	북동풍 초속 7~11m, 파고 1.5~2.0m, 시정 약 3마일
원인	<ul style="list-style-type: none"> ○ 통선의 선장이 기관기기 점검을 소홀히 하여 기관실 내 클러치 쿨러와 냉각수 배출 호스의 연결 밸브가 느슨하게 된 것을 발견하지 못한 채 출항하여 항해 중 냉각수 배출 호스가 빠지면서 해상으로 배출되어야 할 냉각수가 기관실 바닥에 고이면서 사고 발생 	
교훈	<ul style="list-style-type: none"> ○ 선장 홀로 운항되는 소형선박의 경우 선장은 안전항해를 위해 출항 전 항해 기기뿐만 아니라 기관기기까지 세심히 점검하여야 함 ○ 선박의 각종 연결부위는 기관의 진동 및 황천항해의 영향으로 인하여 탈락 위험이 있으므로 선장 및 기관장은 점검 시 연결부위를 자주 점검하여야 함

클러치 쿨러와 합성고무호스 연결부위 주변 상세 사진
