최근 5년간(2019~2023) 3월 중 해양사고 현황

□ [현황] 최근 5년간 3월의 해양사고는 평균 200건 발생(월평균 247건)

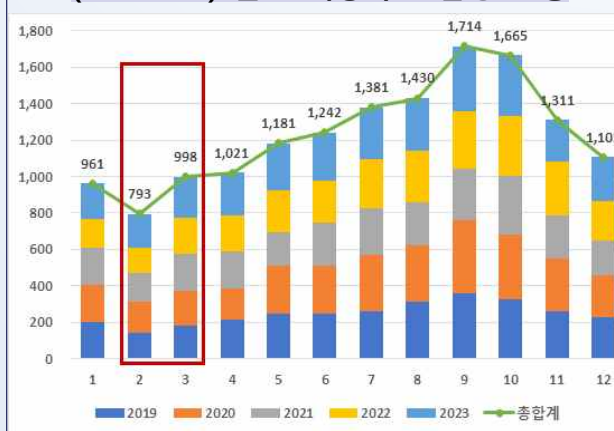
(‘19~’23년) 월별 해양사고 발생 현황

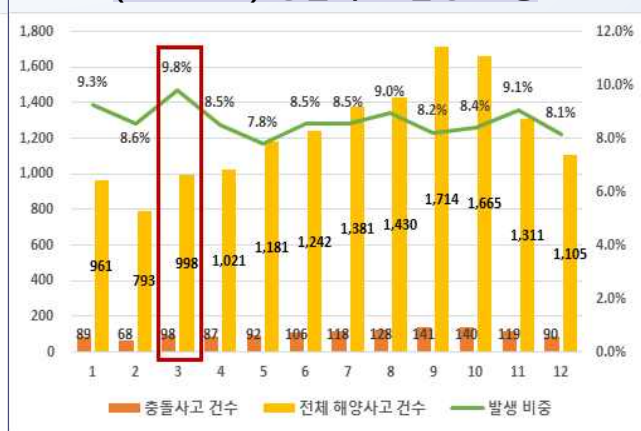
(‘19~’23년) 충돌사고 발생 현황

- (사고현황) 전월 대비 해양사고 발생 건수가 증가하는 추세로 전환
 - 특히 충돌사고가 급증하며, 전체 해양사고 중 충돌사고가 차지하는 비중이 9.8%(98건)으로 연중 가장 높음(연평균 8.6%)
- (예방대책) 항해 중 레이더 및 육안 견시 철저, 안전속력 운항, 정류 또는 어로 작업 시 적절한 음향신호 취명, 기상정보 수시 확인

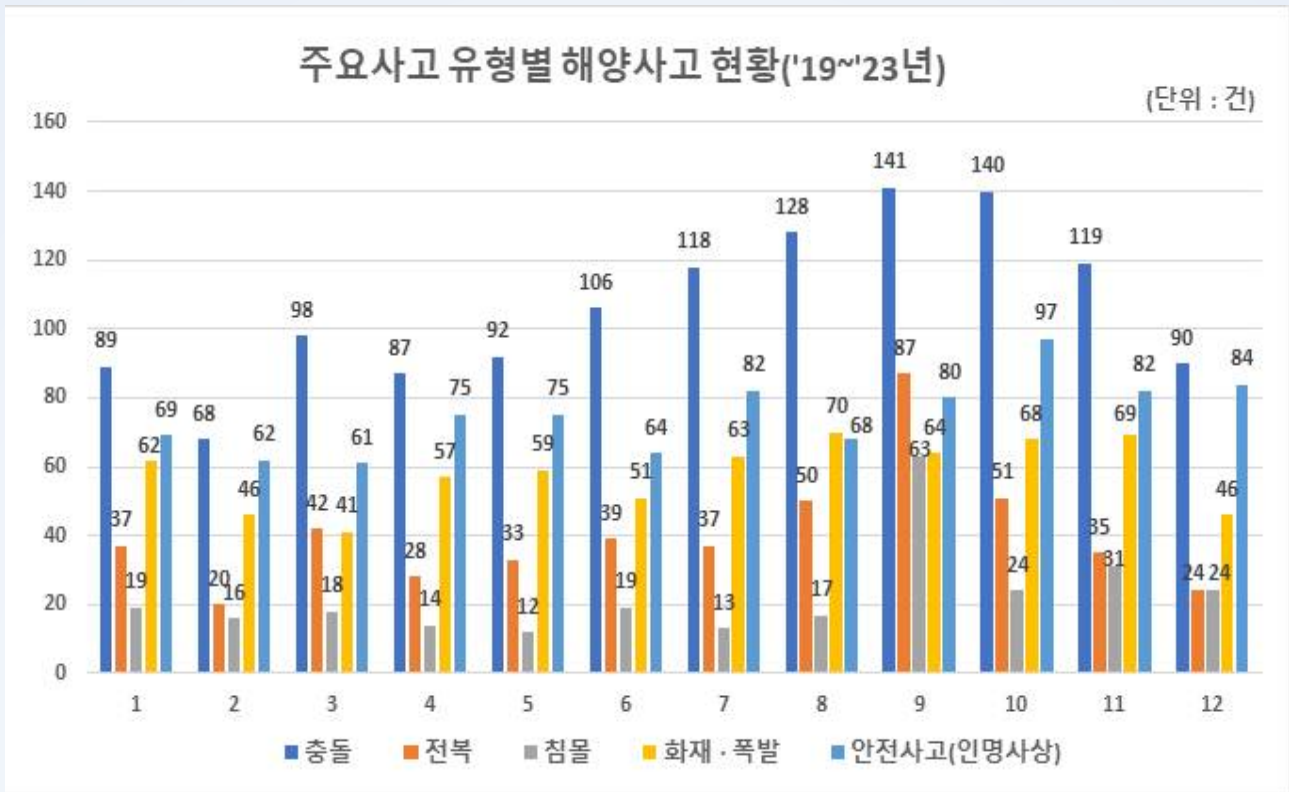
1. 사고유형별 해양사고 현황

- (사고유형별) 주요사고는 충돌 20건(9.8%), 안전사고 12건(6.1%), 전복 및 화재·폭발 각 8건(각 4.2%), 침몰 4건(1.8%) 순으로 발생
- (선박종류별) 어선 158척(67.6%), 레저기구 32척(13.6%), 기타선 13척(5.4%), 예인선 11척(4.6%), 화물선 10척(4.5%), 유조선 8척(3.1%), 여객선 3척(1.2%) 順

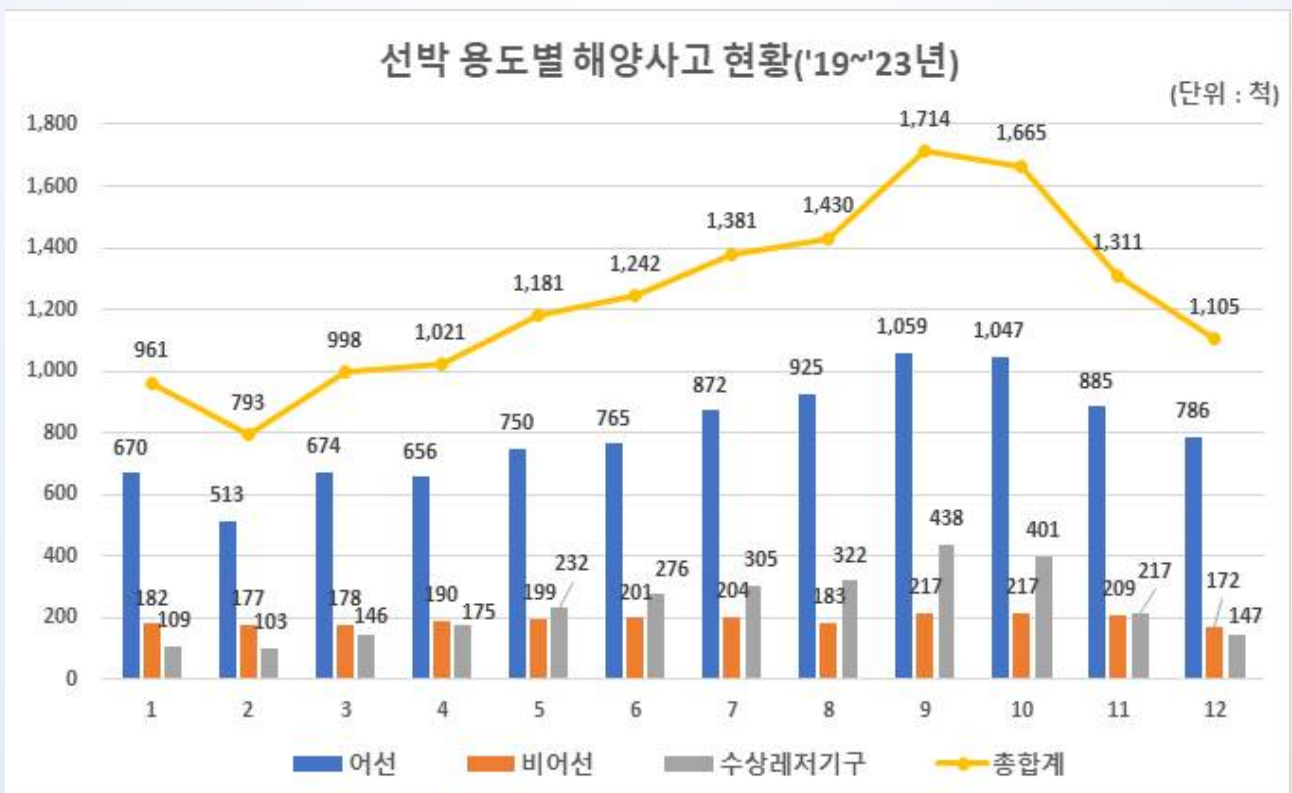
2. 선박종류별 해양사고 현황

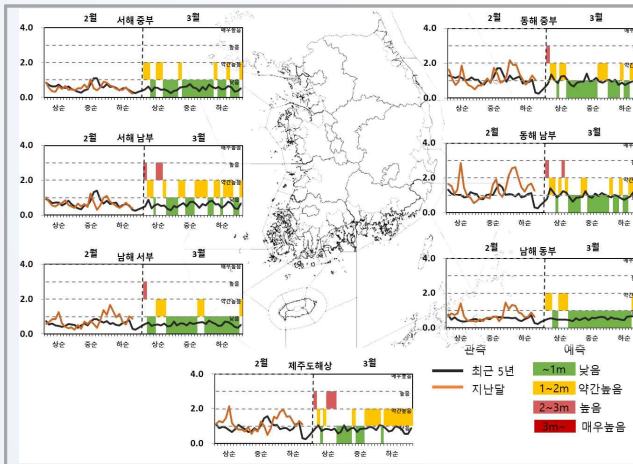
■ 유의파고 관측 및 예측 시계열

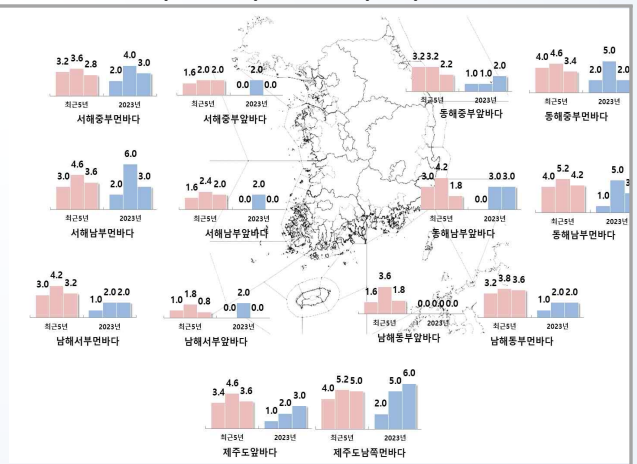
■ 최근 5년간('19~'23년) 및 지난해('23년) 3월 풍랑특보일 수
