최근 5년간(2019~2023) 11월 중 해양사고 현황

□ [현황] 최근 5년간 11월의 해양사고는 평균 262건 발생(월평균 247건)

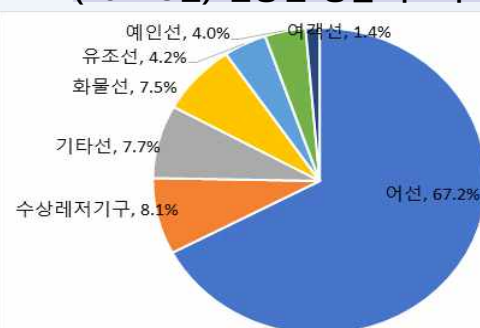
(19~'23년) 선종별 충돌·좌초사고 현황
