## 최근 5년간(2019~2023) 3월 중 해양사고 현황

1. 어선 C호 · 일반화물선 D호 충돌사건 경계소홀 등

## 2. 어선 A호 · 어선 B호 충돌사건

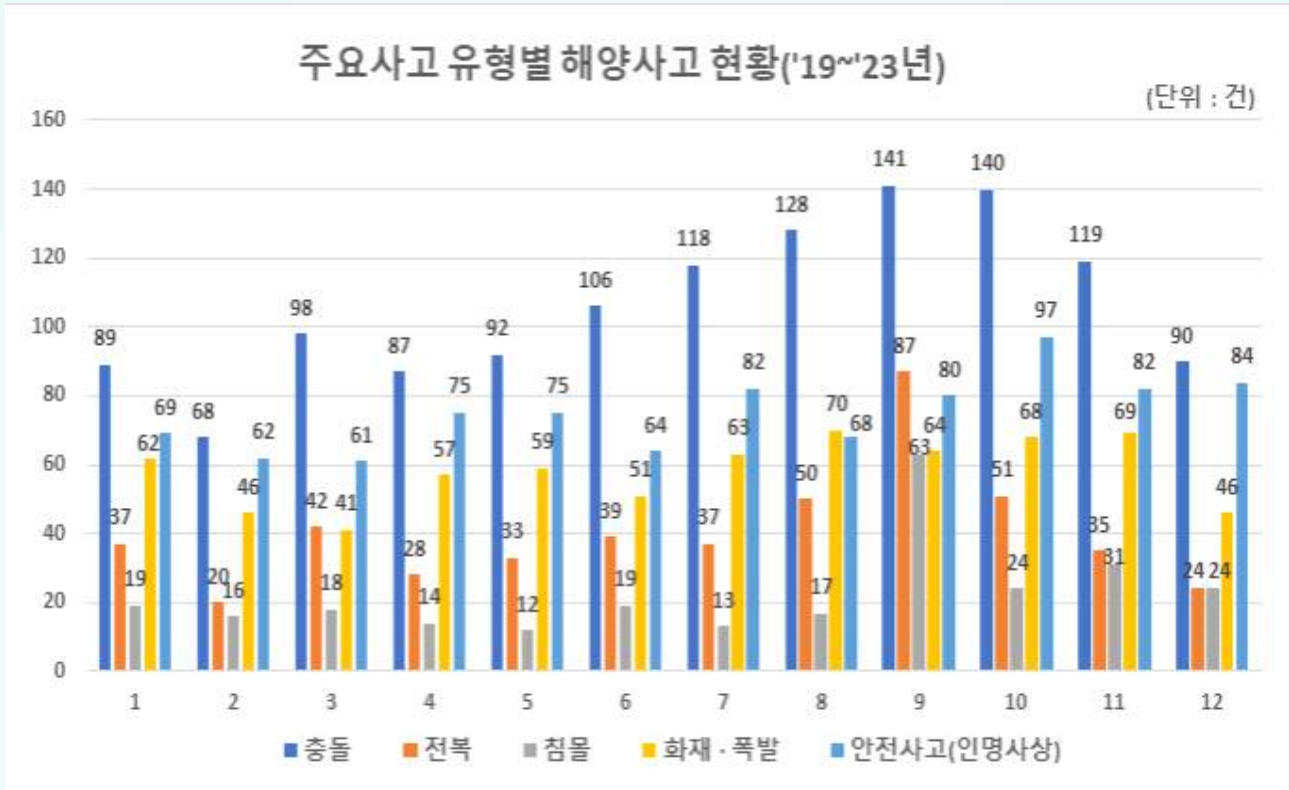
## 1. 사고유형별 해양사고 현황

- (사고유형별) 주요사고\*는 연평균 충돌 19.6건(9.8%), 안전사고 12.2건(6.1%), 전복 8.4건(4.2%), 화재·폭발 8.2건(4.1%), 침몰 3.6건(1.8%) 순으로 발생

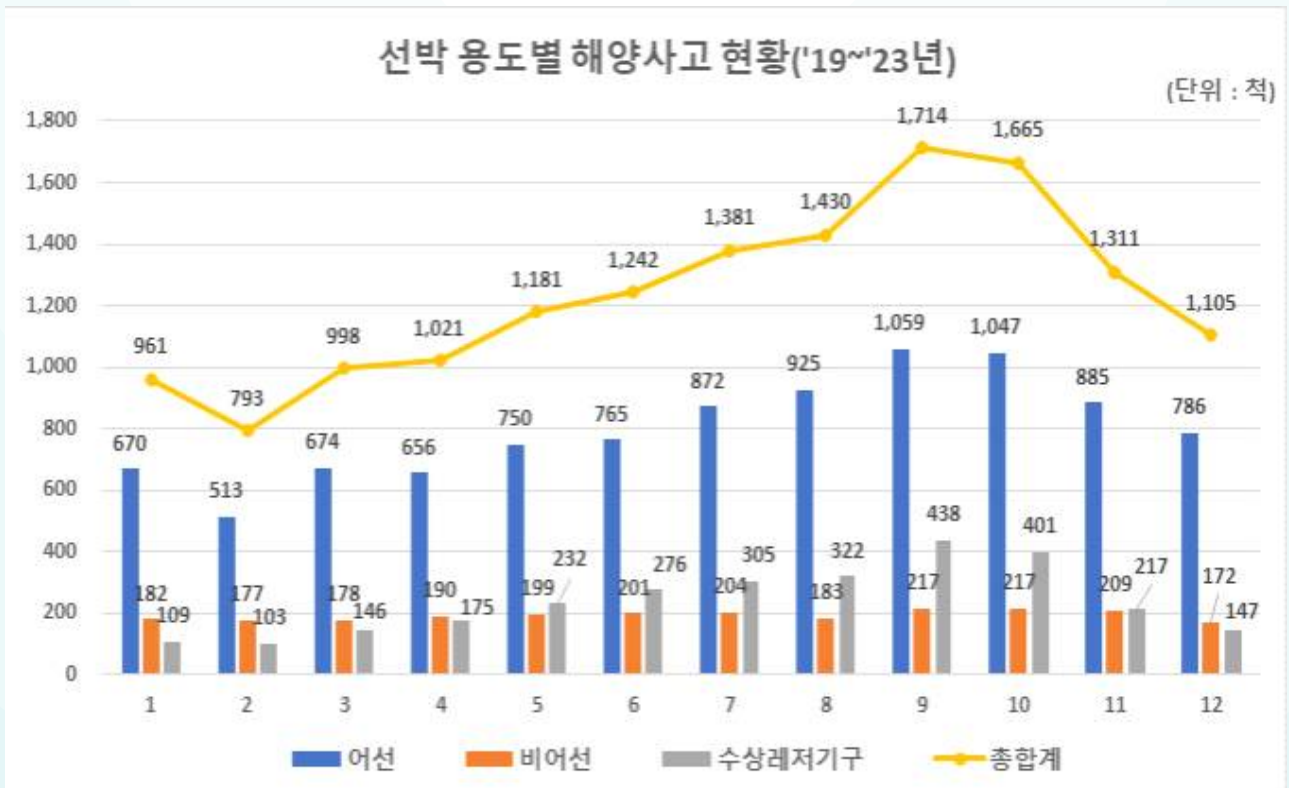
## 2. 선박종류별 해양사고 현황

- (선박종류별) 어선 157.6척(67.6%), 수상레저기구 31.6척(13.6%), 예인선 10.8척(4.6%), 화물선 10.4척(4.5%), 유조선 7.2척(3.1%), 여객선 2.8척(1.2%) 순

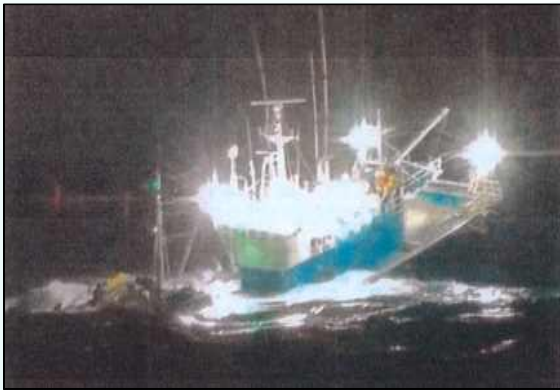
사 건 개 요	선박	C호 : 어선(대형저인망), 60톤, 길이 26.53미터, 디젤기관 255킬로와트 1기 D호 : 일반화물선, 1,396톤, 128.54미터, 753킬로와트 1기
	일시 장소	2022. 1. 6. 03:17경 제주특별자치도 서귀포시 마라도 등대로부터 163도 방향, 39마일 해상
	피해 상황	C호 침몰 및 기름 유출
	날씨	흐린 날씨, 시정 2마일, 북서풍 초속 14~16미터, 파고 2.5~3.0미터
원인	이 충돌사건은 서로 시계 안에 있는 야간에 넓은 바다에서 항해 중이던 D호 당직항해사의 <b>경계 소홀</b> 과 <b>해기 역량 부족</b> 으로 어로에 종사하고 있는 C호의 진로를 피하지 아니하여 발생한 것이나, C호가 <b>경계를 소홀</b> 히 하여 충돌을 피하기 위한 협력 동작을 뒤늦게 취한 것도 일부 원인이 됨	
교훈	<ul style="list-style-type: none"> <li>모든 선박은 주변 상황 및 다른 선박과의 충돌의 위험을 충분히 파악할 수 있도록 시각·청각, 레이더 등 당시의 상황에 맞게 이용할 수 있는 <b>모든 수단을 이용하여</b> 항상 적절한 <b>경계를 유지</b>하여야 한다.</li> <li>선장이나 항해사는 <b>침로를 변경하는 경우</b> 자신이 의도한 방향으로 침로가 변경되는지와 침로가 정확하게 <b>정침</b>되는지를 반드시 <b>확인</b>하여야 한다.</li> <li><b>선교 당직자</b>는 자격이 있는 사람과 교대하기 이전까지는 <b>선교를 이탈</b>해서는 <b>아니 된다</b>.</li> </ul>	
관련 사진	<div style="display: flex; justify-content: space-around; align-items: flex-end;"> <div style="text-align: center;">

<p>[충돌후 C호 선수부가 침수된 모습]</p> </div> <div style="text-align: center;">

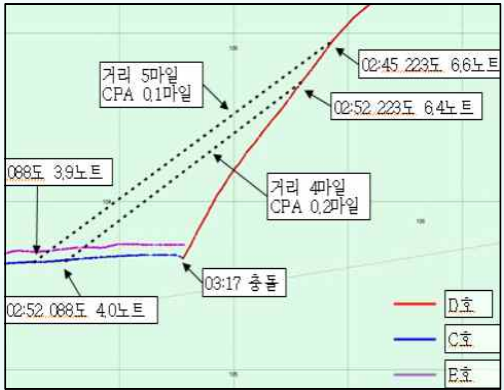
<p>[사고 당시 양 선박의 항적]</p> </div> </div>
