1월 해양사고 현황(2016~2020)

최근 5년간 월별 해양사고 현황(2016~2020)

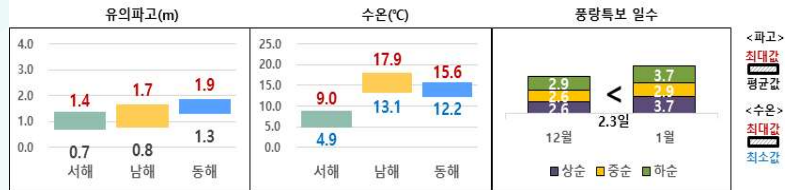
○ 1월 해양 특성(최근 5년('17~'21년))

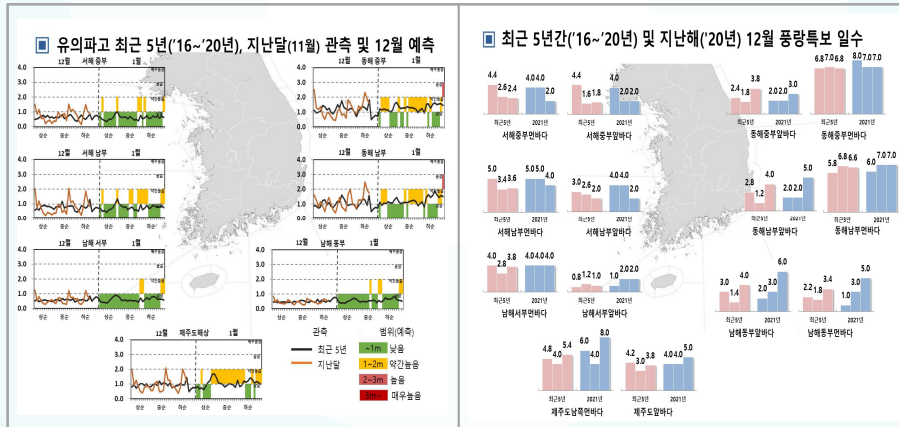
○ '22년 1월 유의파고 및 수온 예측정보

- (유의파고) 동해와 제주도 해상에서 파고가 약간 높은날이 많겠으며, 서해에서는 중순과 하순에 파고가 약간 높은날이 있겠음. 남해는 대부분 파고가 낮겠으나, 하순에 파고가 약간 높은날이 있겠음
- (수온) 해역별 수온 분포는 서해 7.0~12.0℃, 남해 9.0~17.0℃, 동해 10.0~15.0℃의 분포를 보이겠음
