1 8월 해양사고 현황 (2017~2021)

□ 최근 5년간 8월의 해양사고는 평균 264건, 전복·침몰사고가 크게 증가

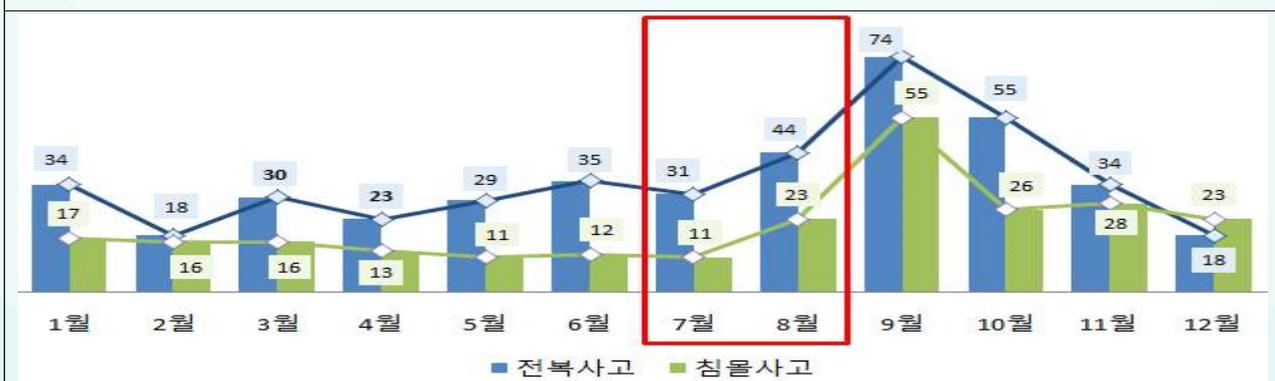
('17~'21년) 월별 전복사고 및 침몰사고 현황

○ (사고현황) 전월 대비 전복사고가 42%(31→44건), 침몰사고가 110%(11→23건)로 급증, 연평균 5.6건의 태풍이 발생해 1.2개가 국내에 영향

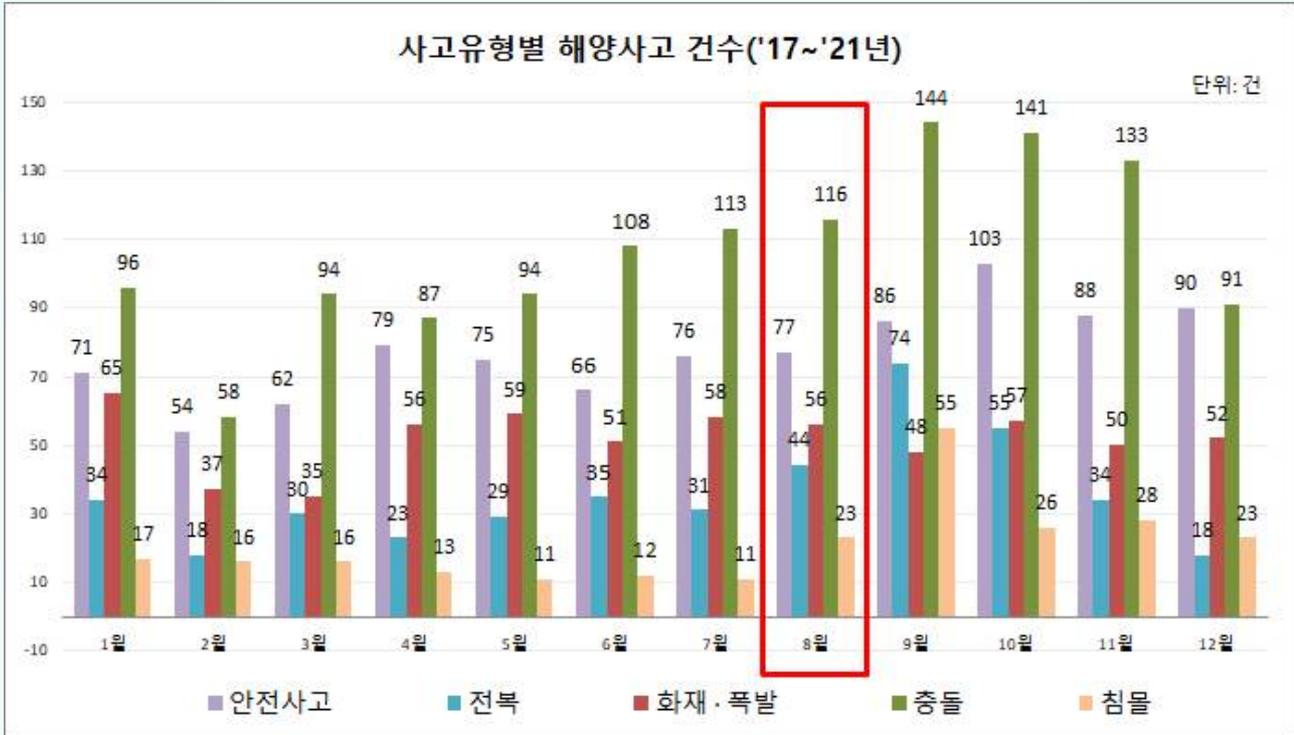
1. 사고유형별 해양사고 현황

- (사고유형별) 사고 건수는 총 1,318건. 주요사고는 충돌 116건, 안전사고 77건, 화재·폭발 56건, 전복 44건, 침몰 23건 등의 순으로 발생

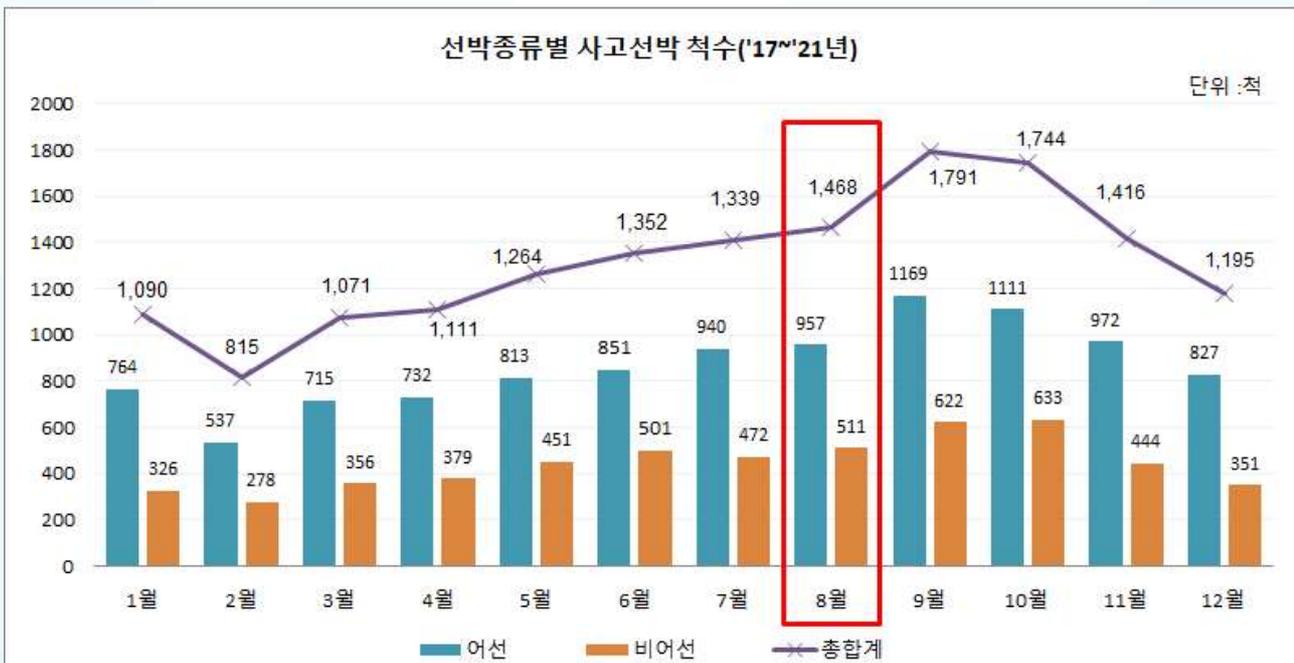
2. 선박종류별 해양사고 현황

- (선박종류별) 사고 선박은 총 1,468척. 어선 957척, 수상레저기구 309척, 화물선 46척, 예인선 46척, 유조선 40척, 여객선 18척 등의 순으로 발생

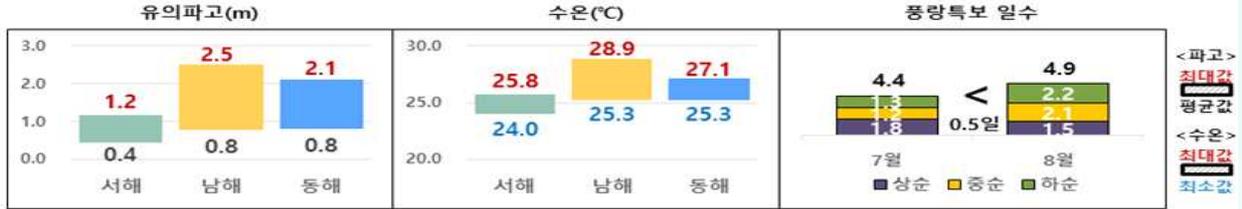
○ 8월 해양 특성(최근 5년('17~'21년))

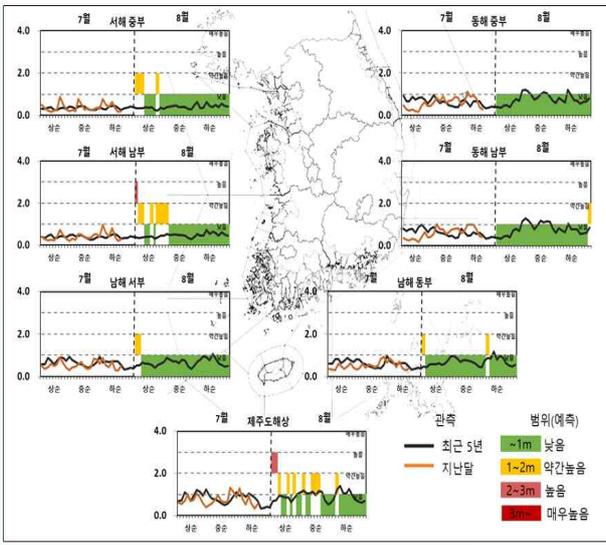
■ 유의파고 최근 5년('17~'21년), 지난달(7월) 관측 및 8월 예측

- (유의파고) 8월 전 기간 동해상과 남해상은 파고가 대체로 낮겠음. 서해상은 상순에 파고가 약간 높겠고 중순과 하순에는 파고가 낮겠음. 제주도해상은 상순과 중순에 파고가 약간 높겠고 하순에는 파고가 낮겠음. 서해남부해상과 제주도해상은 상순 초에 파고가 높은 날이 있겠음.
- (수온) 해역별 수온 분포는 서해 23.0~30.0℃, 남해 26.0~32.0℃, 동해 23.0~30.0℃의 분포를 보이겠음

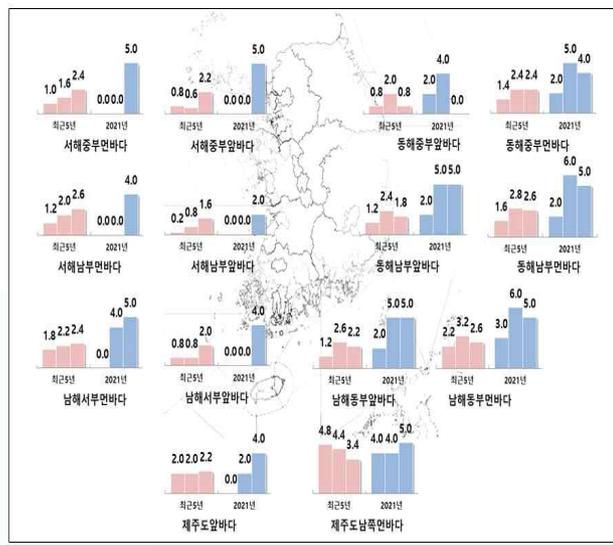
■ 최근 5년간('17~'21년) 및 지난해('21년) 8월 풍랑특보 일수
