3월 해양사고 현황(2016~2020)

1. 2021년 3월 기상정보 [출처 : 기상청]

1. 어선 A호 · 어선 B호 충돌사건

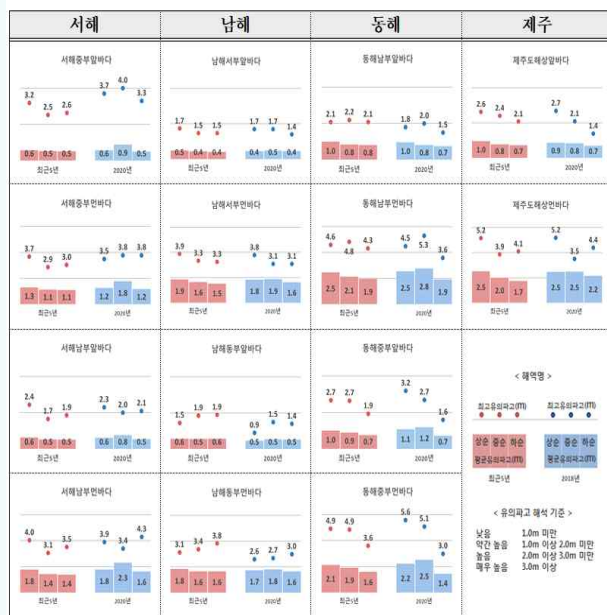
■ 최근 5년간('16~'20년) 및 지난해('20년) 3월 유의파고(평균, 최고)

- 3월 상순에 동해·제주도 먼바다 해상에서 파고가 높았으며, 서해·남해 먼바다와 동해·제주도 앞바다 해상에서 파고가 약간 높았고 그 밖의 해상은 낮았음
 - 중순에 동해남부·제주도 먼바다 해상에서 파고가 높았고, 그 밖의 먼바다 해상에서 파고가 약간 높았으며, 모든 앞바다 해상은 파고가 낮았음
 - 하순에 모든 먼바다 해상에서 파고가 약간 높았으며, 모든 앞바다 해상은 파고가 낮았음
- ※ 유의파고 기준: 낮음 1.0m 미만, 약간 높음 1.0~2.0m, 높음 2.0~3.0m, 매우 높음 3.0m 이상

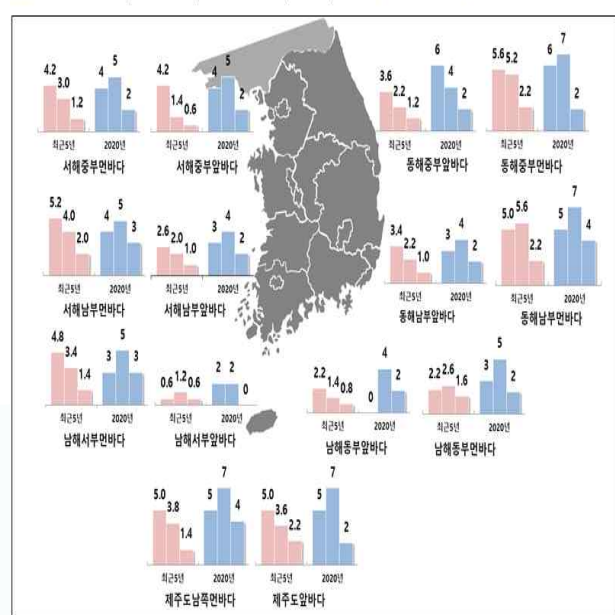
■ 최근 5년간('16~'20년) 및 지난해('20년) 3월 풍랑특보 일수

- 9.0일(상순 3.5일 / 중순 3.2일 / 하순 2.3일)로 전월(8.7일)보다 0.3일 많음
